واقعہ نگاری و درس آموزہ های حادثہ ریزش ساختمان متروپیل آبادان (زمان واقعہ خرداد ۱۴۰۱)

ارائه شده توسط: شرکت بیمه اتکایی تهران

حادثه متروپل

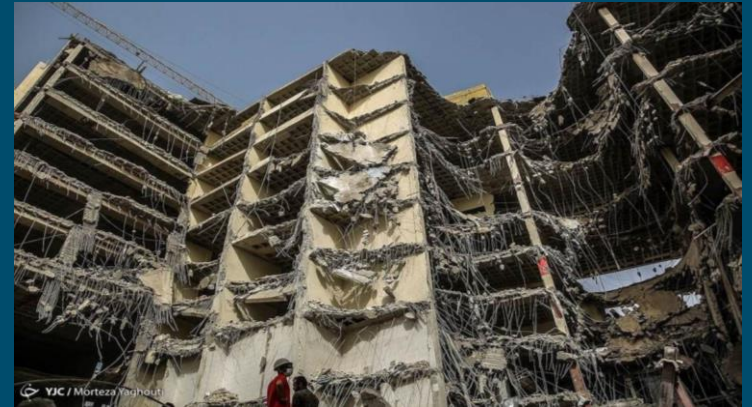
ریزش ساختمان

۲ خرداد ۱۴۰۱
ساختمان متروپل
فروریخت

- فروریختن مجدد بخش تاج نما و قسمت میانی ساختمان و کشته شدن یک کارگر در ۲۳ شهریور ۱۴۰۱
- تخریب کامل ساختمان توسط گروه خاتم الانبیا در ۷ دی ۱۴۰۱

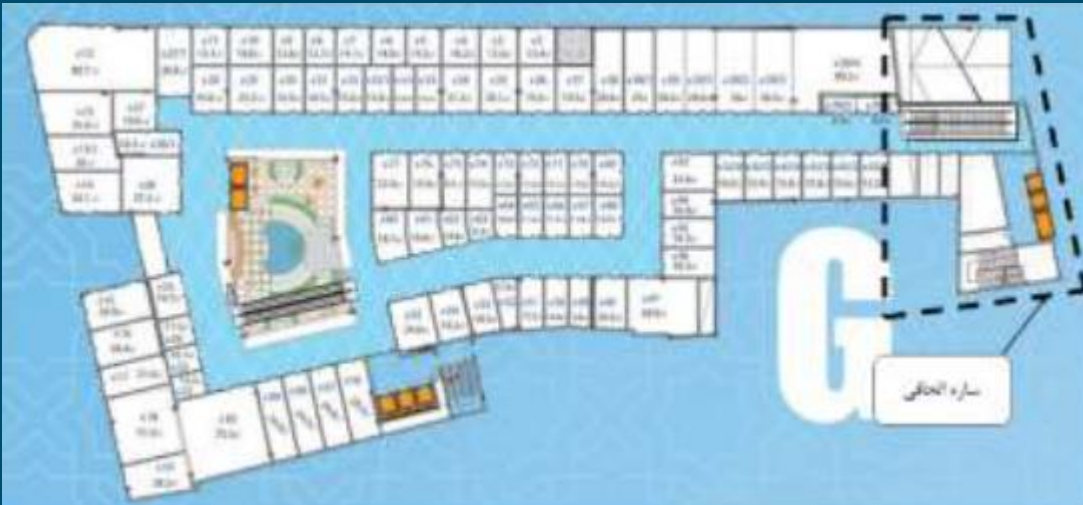
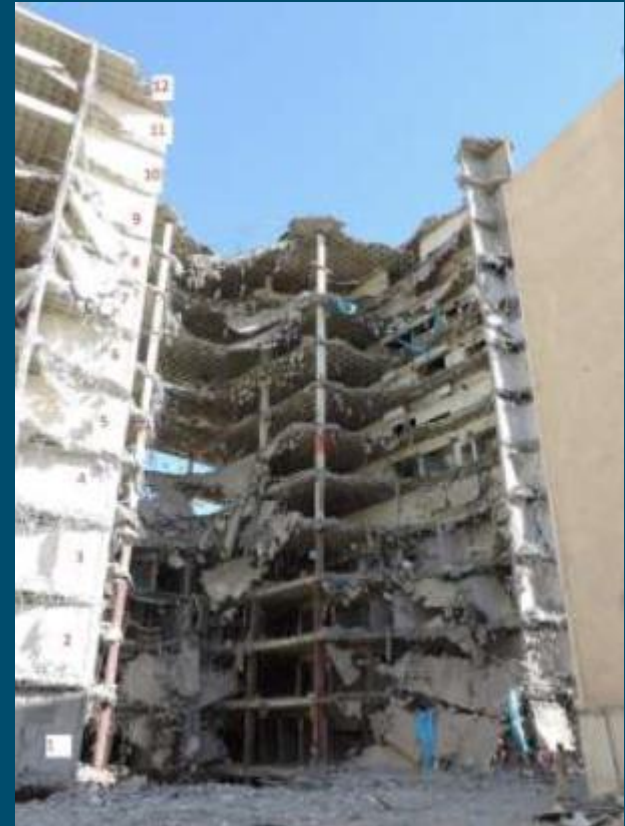
- در تصویر زیر مشخص است طبقات بالای همکف از ۸ به ۱۰ افزایش پیدا کرده است.

- بخش الحاقی پروژه

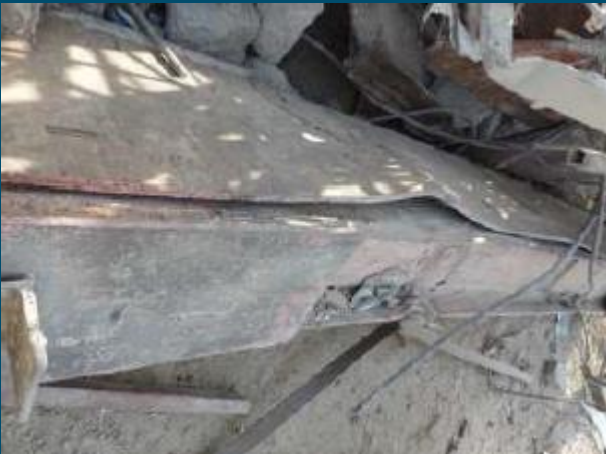
• ستون های دابل

- در طراحی های ستون های فولادی، اساس کنار هم قرارداد دو پروفیل گرم نورده شده و تقویت آن با چهار ورق فولادی بوده که بایستی با جوشکاری حرفه ای بصورت عضو واحدی عمل کند ولی بدین شکل اجرا نشد.
- به علت جوش نامناسب این مقاطع، این اعضا به عنوان عضو واحد عمل نکرده و ظرفیت باربری این ستون ها بسیار تضعیف شدند.
