واقعہ نگاری و درس آموزہ های حادثہ ریزش ساختمان متروپیل آبادان (زمان واقعہ خرداد ۱۴۰۱)

ارائه شده توسط: شرکت بیمه اتکایی تهران

حادثه متروپل

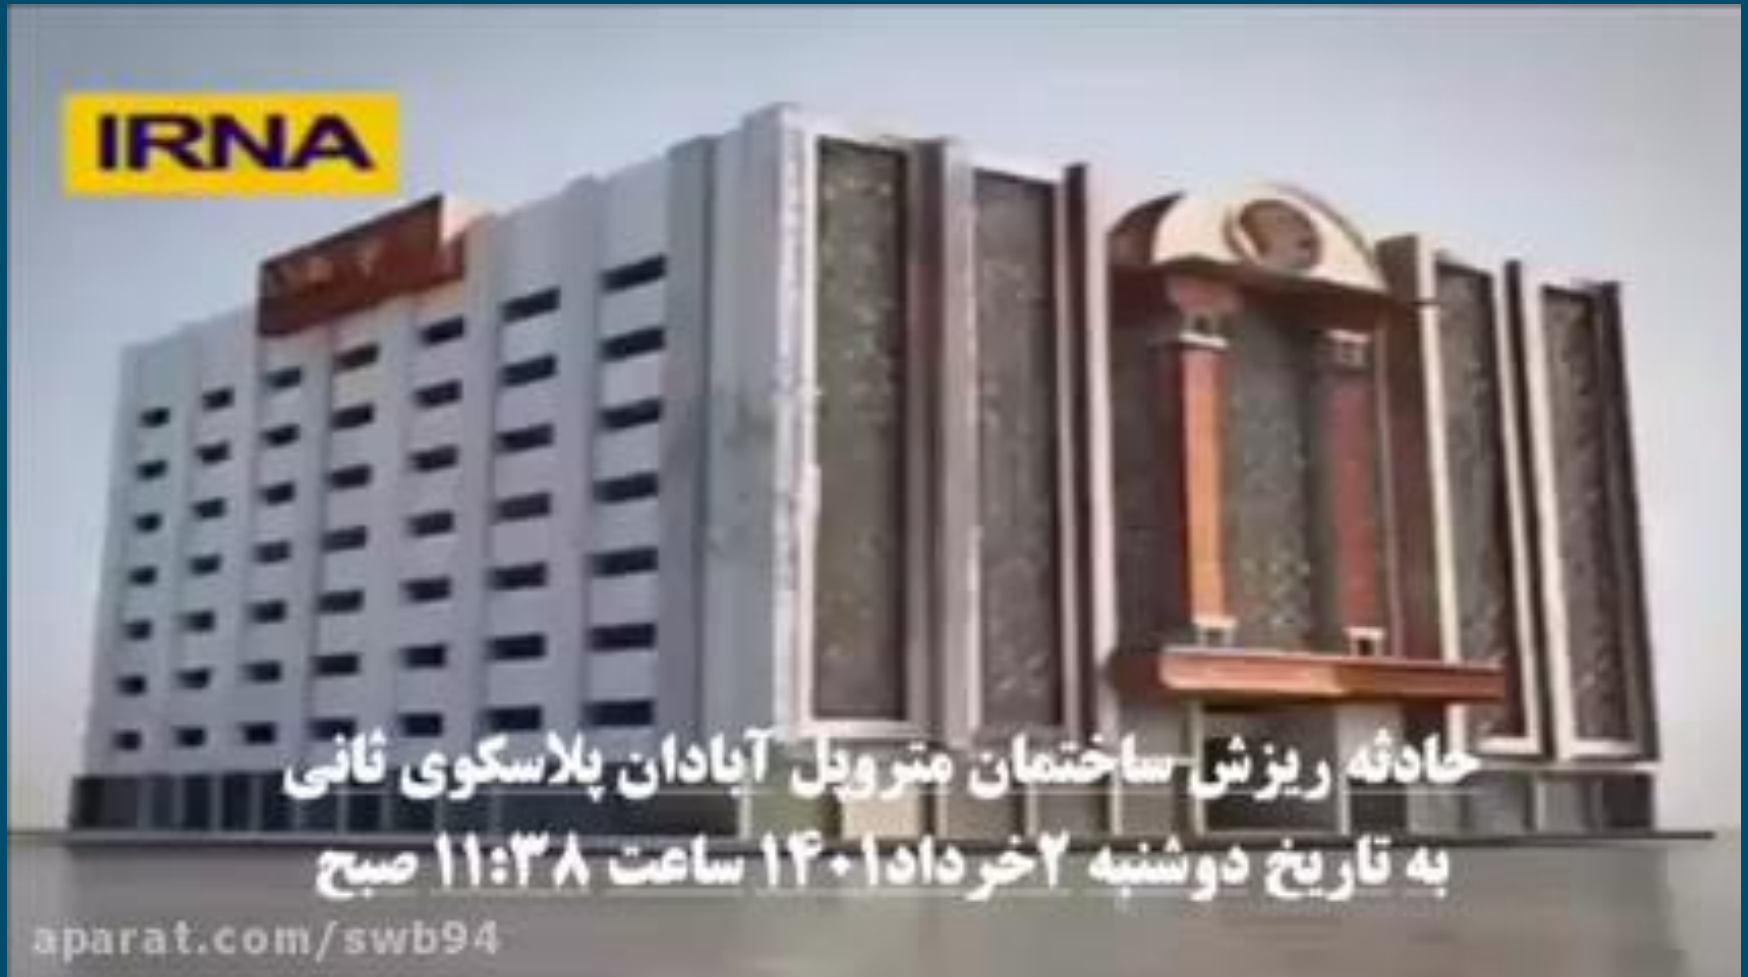
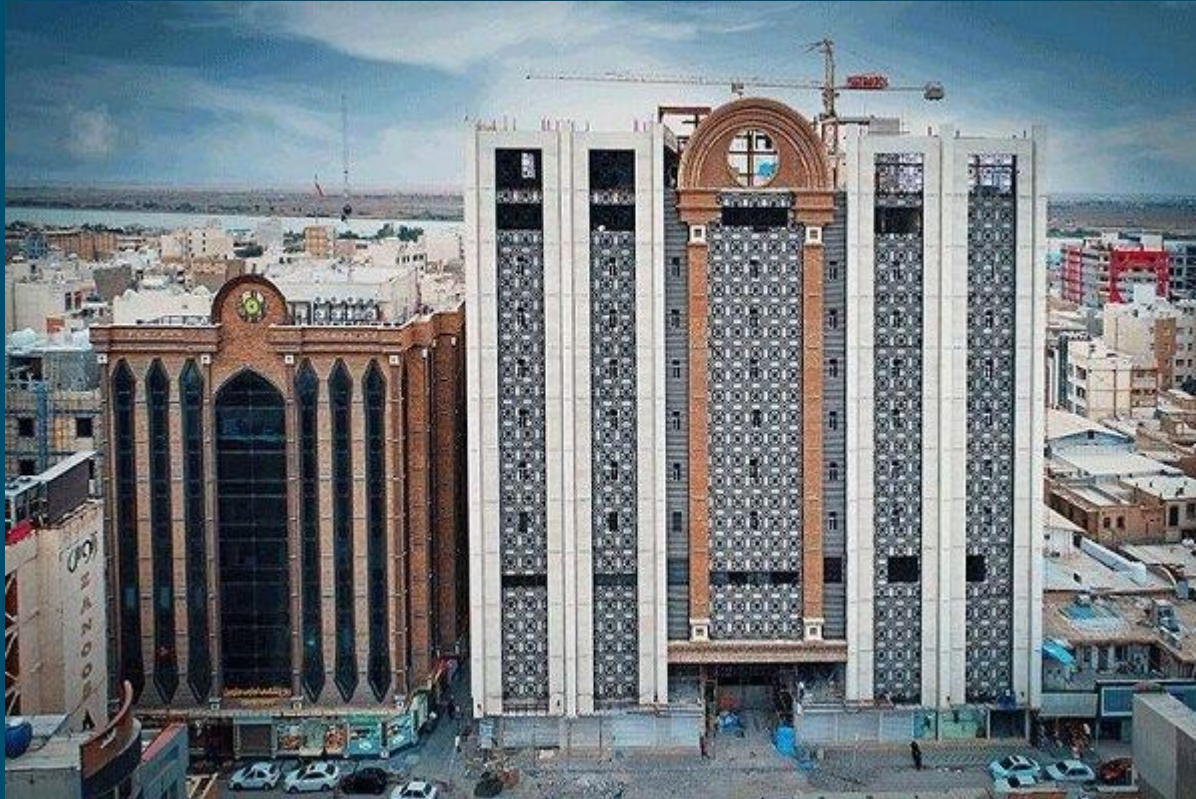
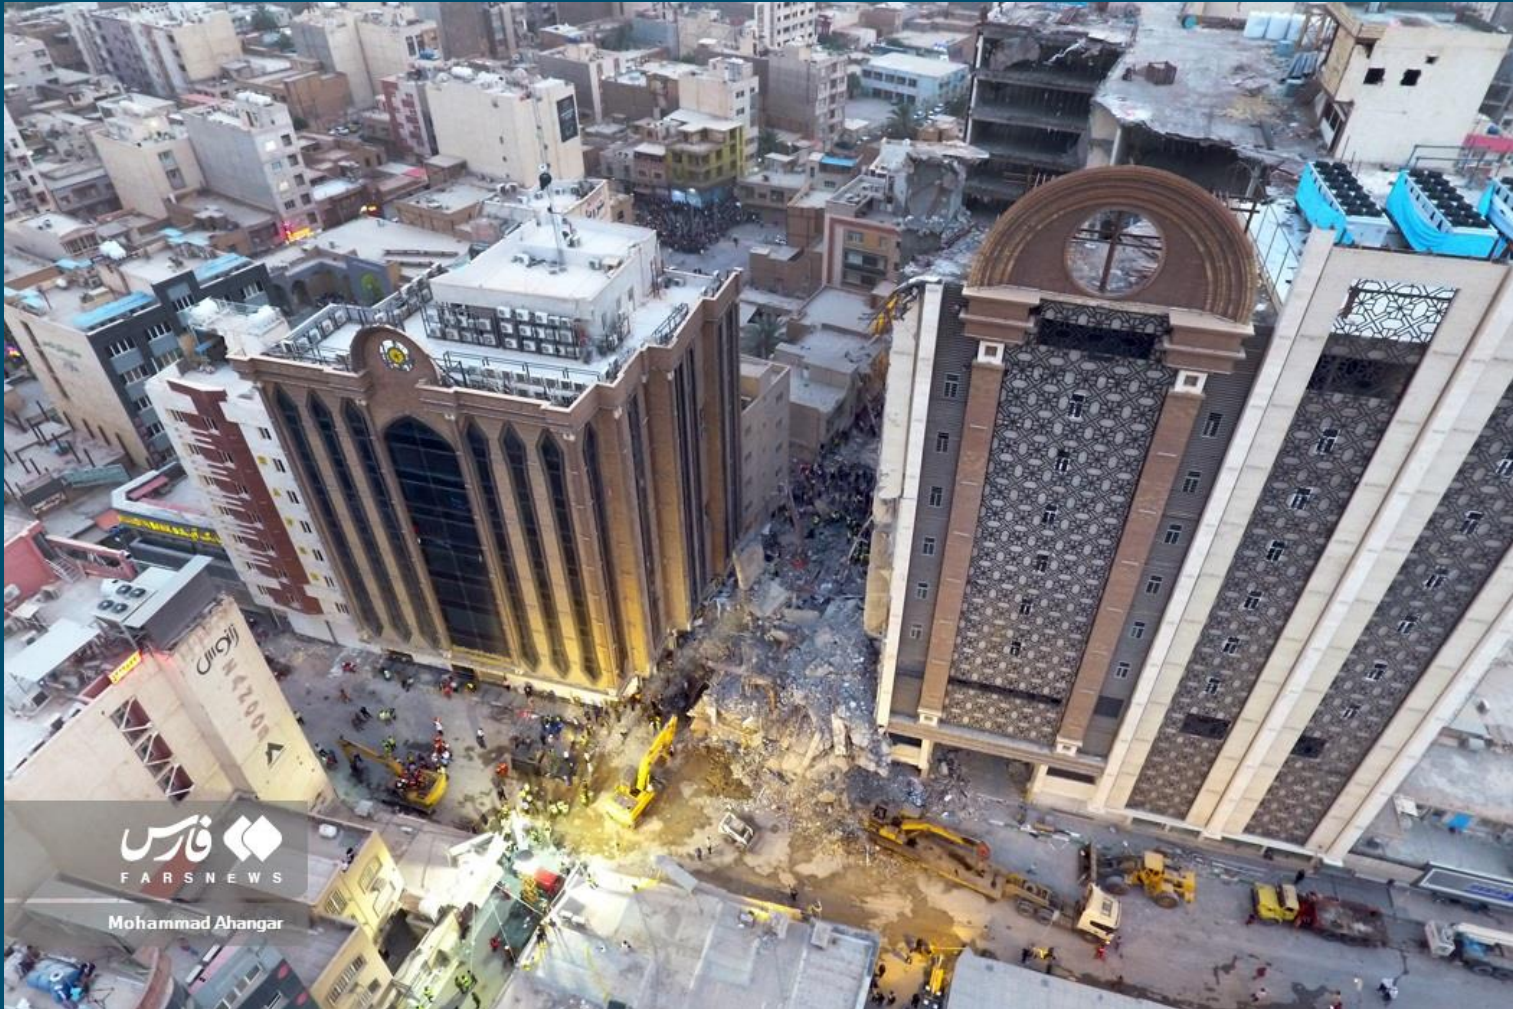
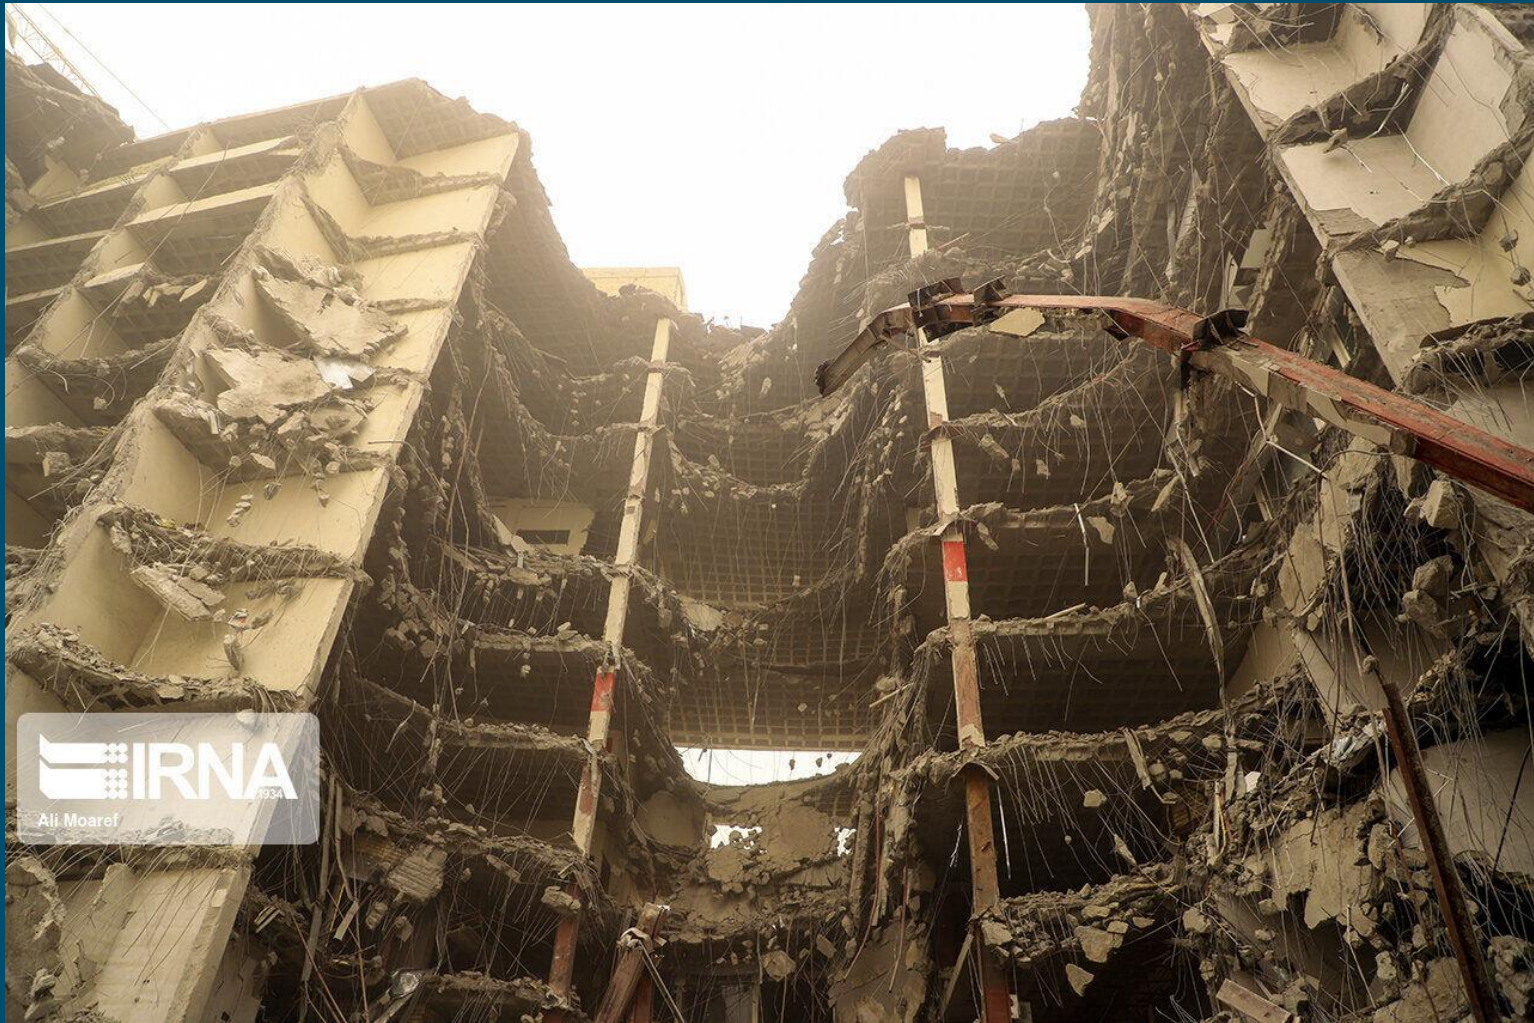
فیلم حادثه

- ساختمان تجاری اداری متروپل
- زمان واقعه: ۲ خرداد ۱۴۰۱ (۴۳ فوتی و ۳۷ مصدوم)
- محل واقعه: آبادان
- ریزش ساختمان قبل از تکمیل ساخت تحت بارهای ثقلی
- علت : شکست سازه ای
- شروع ریزش از طبقات بالاتر از طبقه ۴ به علت عدم رعایت ملاحظات ایمنی و سقف های ناپایدار
- ایده ساخت: با مشارکت شهرداری در آبان ماه ۱۳۹۳ با هدف استفاده بهینه از املاک شهرداری به منظور ایجاد تلفیقی از پارکینگ طبقاتی و واحدهای تجاری در مرکز شهر
- صدور اولین پروانه در سال ۹۶ با یک زیرزمین، یک همکف و هشت طبقه (مجموعاً ۱۰ سقف)
- بخش های مختلف ساختمان: صدها واحد اداری و تجاری، پارکینگ طبقاتی، روف گاردن، فود کورت، هایپر مارکت، سالن های ورزشی هنری و ...

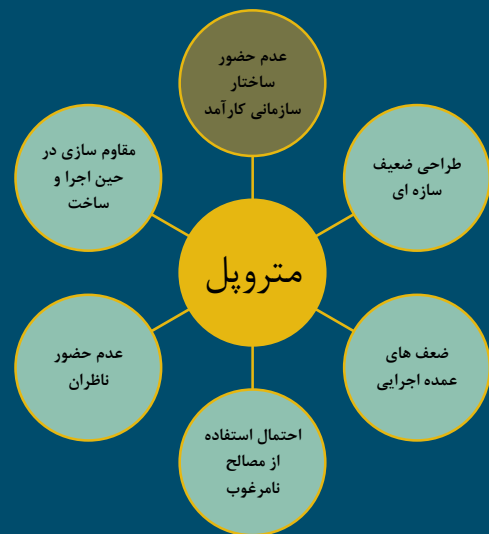
عدم حضور ساختار سازمانی کارآمد

- تعارض منافع گروه های مختلف سازمانی یا شخصی
- شهرداری (هم مالک، هم شهرداری)
- هلدینگ عبدالباقی (هم مالک هم پیمانکار)
- نظام مهندسی تنها به عنوان هشدار دهنده
- شهرداری، عدم توقف پروژه

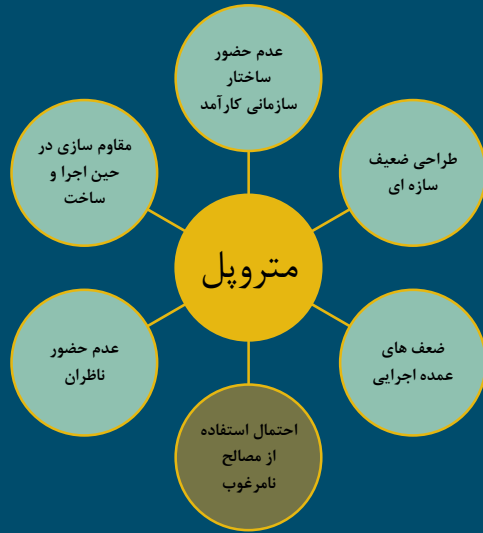
احتمال استفاده از مصالح نامرغوب

- عدم ارائه آزمایش های بتن
- عدم ارائه آزمایش های میلگرد

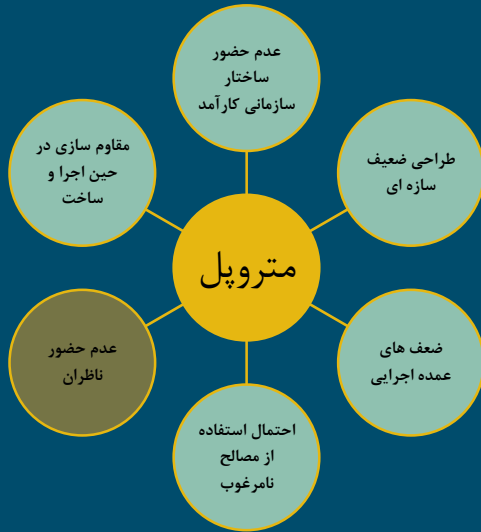
مقاوم سازی در حین اجرا و ساخت

طبق مکاتبات انجام شده:

- عدم وجود طراح در برهه های زمانی متعدد در حین اجرا
- عدم وجود ناظر در برهه های زمانی متعدد در حین اجرا
- عدم توقف عملیات اجرایی علیرغم تذکرات متعدد
